DRINGENDE Sicherheitsmitteilung

Mögliche Gelablösung und Verkleinerung der Gelfläche bei den Defibrillator-Pads M5071A (Erwachsene) und M5072A (Kinder) zur Verwendung mit den HS1/OnSite/Home AEDs

März 2022

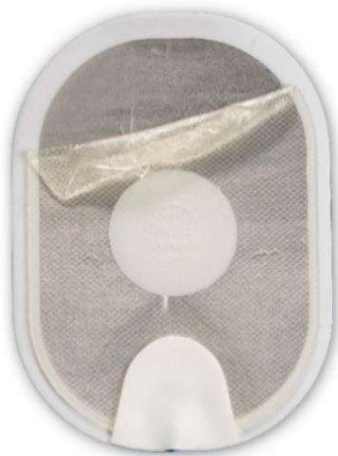
Wenn ein Pad mit abgelöstem, übereinander gefaltetem Gel auf der nackten Haut des Patienten platziert wird, führt der HS1/OnSite/Home AED aufgrund der verkleinerten Kontaktfläche mit der Haut möglicherweise eine weniger wirksame oder unwirksame Therapie am Patienten durch. Siehe Beispiel in **Abbildung 1**.

Abbildung 1: Abgelöstes Gel, das sich beim Abziehen übereinander gefaltet hat.

Maßnahme:
Pads am Patienten anlegen.
Nicht zögern.

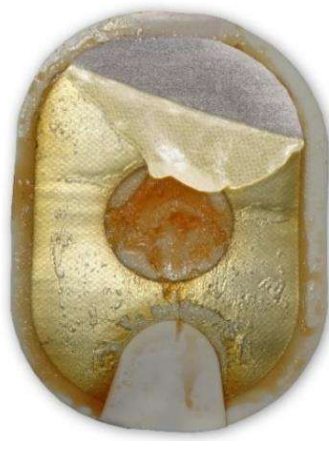
Abgelöstes, übereinander gefaltetes Gel kann auch verfärbt und/oder geschmolzen aussehen. Obwohl das Gel auch verfärbt und/oder geschmolzen erscheinen kann, hat das Aussehen keine Auswirkungen auf die Durchführung der Therapie. Es kann jedoch zu einer Verzögerung der Therapie kommen, wenn der Anwender wegen des Aussehens beim Anbringen des Pads zögert, und der AED könnte aufgrund der verkleinerten Kontaktfläche mit der Haut möglicherweise eine weniger wirksame oder unwirksame Therapie am Patienten durchführen. Siehe Beispiel in **Abbildung 2**.

Abbildung 2: Abgelöstes, übereinander gefaltetes Gel kann auch verfärbt und/oder geschmolzen aussehen.

Maßnahme:
Pads am Patienten anlegen.
Nicht zögern.

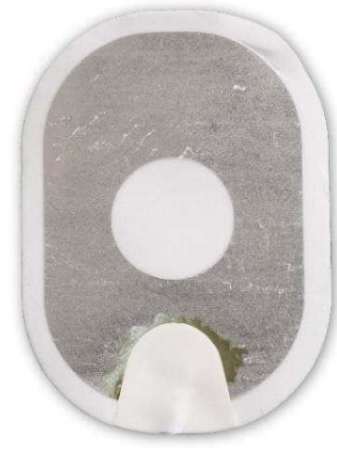
Es ist auch möglich, dass sich das Gel beim Abziehen fast vollständig von der Schaumstoff-/Metallfolie ablöst (siehe **Abbildung 3**.) Aufgrund der kleinen Gel-Kontaktfläche mit der Haut könnte es bei Abgabe eines Schocks zu einer Lichtbogenbildung kommen, die zu Verbrennungen auf der Haut des Patienten führt, oder der AED könnte nicht mehr in der Lage sein, über die Pads einen Schock abzugeben. Die Therapie verzögert sich, während der Anwender eine Ersatz-Pads-Kassette (falls verfügbar) einlegt oder eine HLW durchführt, während er auf das Eintreffen des Rettungsdienstes wartet. Zum Vergleich wird in **Abbildung 4** ein normales Pad gezeigt. Befolgen Sie unabhängig vom Zustand des Pads die Sprachanweisungen, da der AED Sie Schritt für Schritt durch die notwendigen Maßnahmen führt.

Abbildung 3: Gel fast vollständig von Folie abgelöst.

Maßnahme:
Pads-Kassette ersetzen, falls Ersatzkassette verfügbar ist. Ist keine Ersatzkassette verfügbar, HLW durchführen, bis Hilfe eintrifft.

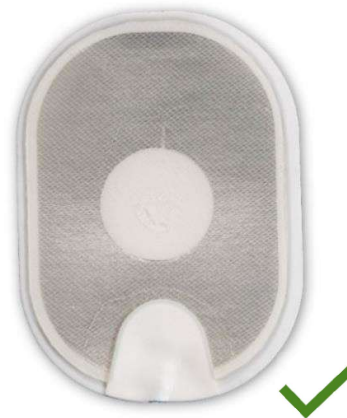
Abbildung 4: Normales Pad.

Maßnahme:

Pads gemäß Gebrauchsanweisung/Benutzerhandbuch am Patienten anlegen.
